焊接热影响区液态金属致脆失效分析

摘要:某公司的304不锈钢管道在焊接过程中发生了开裂, 裂纹位于焊接热影响区。在排除焊接对失效的影响后, 对该管道进行了化学成分、力学性能、晶间腐蚀检测, 都未发现异常。通过模拟焊接工况的方法, 在失效管正常位置制备新裂纹。对新裂纹进行宏观观察、金相分析、扫描电镜分析以及EDS能谱分析, 推断出原焊接热影响区开裂的原因为液态金属致脆。管道表面加工过程中采用了含锌涂料, 在焊接过程中, 表面熔化的液态锌渗透到管材内部, 使得材料晶界弱化。在焊接热影响区, 受焊接热应力的作用, 裂纹在晶界处起裂并最终导致该管道沿晶开裂。

Failure Analysis of Liquid Metal Embrittlement in Welding Heat-Affected Zone

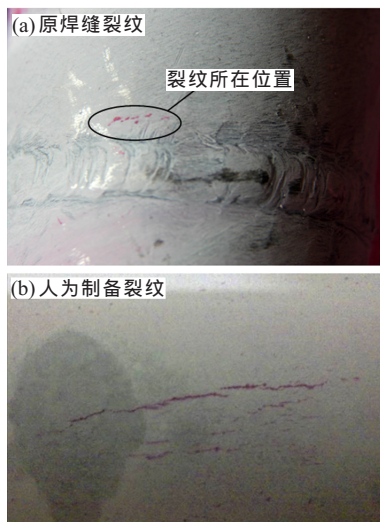
图1 裂纹宏观照片
Fig.1 Macro photograph of cracks

某公司的304管道尚未投入使用,在焊接过程中出现了裂纹,裂纹分布在热影响区。对热影响区进行初步的化学成分、力学性能、晶间腐蚀检测,结果都合乎标准,未能发现确切的开裂原因,依据裂纹尖端的微观金相观察结果,初步推测是因为裂纹仅扩展至管壁浅表面,无法得到足够且有效分析依据的缘故。为探明该管焊接热影响区开裂的原因,对出现裂纹的管道母材部分进行了处理。即在管端施加应力并加热,自然冷却,模拟了热影响区的工作情况。得到了与原焊接裂纹相近的人为制备裂纹,且宏观上更为显著,便于对原焊接热影响区的失效原因进

原裂纹与人为制备的裂纹如图1所示。

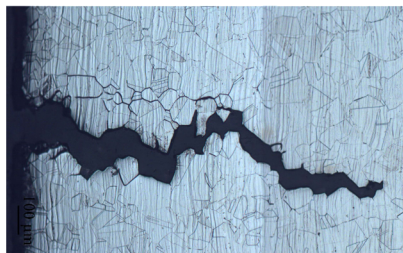
图2 主裂纹尖端形貌
Fig.2 Morphology of main crack tip

从管道上人为新制备的裂纹上取样,分别选取较粗的主裂纹与附近的较短裂纹的裂尖观察。管壁母材为奥氏体组织,组织形貌未发现明显异常。其中,主裂纹的金相照片如图2所示,主裂纹沿晶界扩展,裂纹上有沿晶二次裂纹,为典型的沿晶开裂。主裂纹附近,组织在近外壁附近有许多平行的浅表的沿晶裂纹,说明了外壁附近都有晶界弱化的现象。而近壁面浅表裂纹长度远低于主裂纹的原因,是由于应力在主裂纹上释放,抑制了附近较浅裂纹的扩展。同时,在金相显微镜下,主裂纹近外壁区域上还出现了沿晶界发亮现象,图3上标识出了发亮的晶界,推测是因为晶粒间存在夹杂物。另一处从较短裂纹取样的金相照片见图4。与主裂纹相比,第二处裂纹的扩展深度较低,张开角度较小,同样可以明显观察到

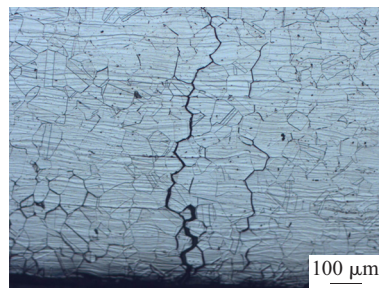
图4 短裂纹尖端形貌
Fig.4 Morphology of shorter crack tip

裂纹沿晶界扩展,体现了晶界弱化的特征。

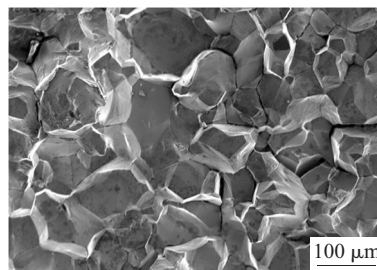
图5 裂纹断口SEM照片
Fig.5 SEM photograph of crack fracture

在金相照片上观察管外壁附近晶界上有夹杂物的特征。为观察晶界上的夹杂物,选取主裂纹沿壁厚打开。在SEM扫描电镜下对得到的裂纹断口进行观察。在电镜下,断口整体平整,无腐蚀产物膜覆盖的痕迹。经局部放大,在裂纹断口上观察到了“冰糖状”形貌,如图5所示,为典型的沿晶开裂特征。与金相分析结果类似的是,在晶粒间同样观察到了二次裂纹。晶界面上光滑无腐蚀产物覆盖,说明晶界是在短期加热的过程中发生了显著的弱化,导致该管道母材严重的脆化。正常情况下,奥氏体不锈钢短时间的加热,不会发生如此显著的组织脆化劣化。推测是在加热处理以及原焊接失效的过程中,腐蚀性的介质在晶界上积聚导致的。

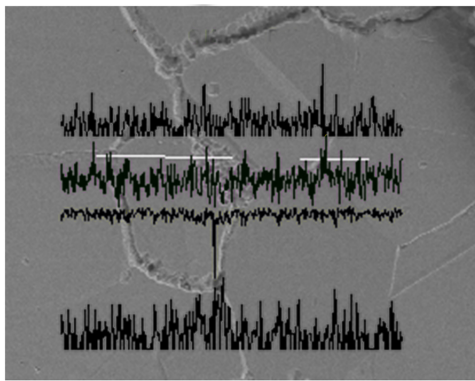
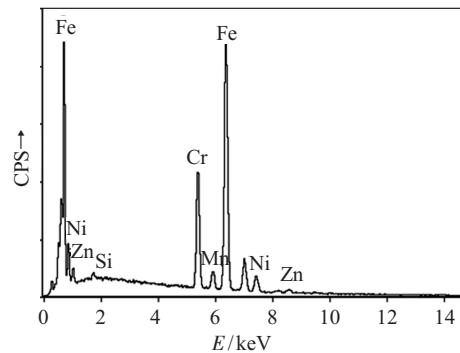
图6 能谱检测结果

根据微观金相组织观察和电镜观察结果,近壁面的晶粒间分布有夹杂物,考虑是晶界上的夹杂物导致了裂纹的萌生。为验证这一推测并分析导致晶界弱化的夹杂物的组成,利用EDS能谱仪对裂纹附近的晶界位置进行了元素成分线扫描分析,分析结果如图6(a)所示。根据线扫描中Fe-Zn元素的强度峰值图,开裂位置附近母材上含有Zn。在能谱仪扫描掠过晶界时,峰值图出现了Fe含量的下降和Zn含量的升高。通过对该点扫描以准确测定其Zn的含量,如图6(b)所示。Zn含量为3.39wt%,证实了晶界上确实有Zn存在。线扫描与点扫描结果证实了母材上有Zn相在晶界处富集。而Zn主要分布在晶粒间的原因,是由于Zn的熔点远低于母材,Zn在管壁受热后熔融液化,液态下Zn在Zn-Fe间具有较高的扩散速率,且Zn优先沿晶界向母材扩散,进而导致液态金属致脆。

元素	wt%	at%
Si	0.37	0.72
Cr	18.55	19.75
Mn	1.18	1.19
Fe	68.25	67.67
Ni	8.28	7.81
Zn	3.39	2.87

(2) 由于锌的熔点远低于母材,在母材焊接期间,低熔点的金属锌易高于熔点形成液相。在应力作用下,锌向母材扩散的速率较快。因此,通过降低温度或减小高温下停留时间可以避免严重的液态金属致脆失效。建议在保证焊接接头质量的前提下尽量降低焊接过程中的热输入。

(3) 从液态金属来源上避免失效是最有效的途径,建议更换为不含Zn和Cu的涂料。
