## 案例分析

### 案例一 制造工艺导致的失效-尿塔爆炸

## 案例一 制造工艺导致的失效-尿塔爆炸

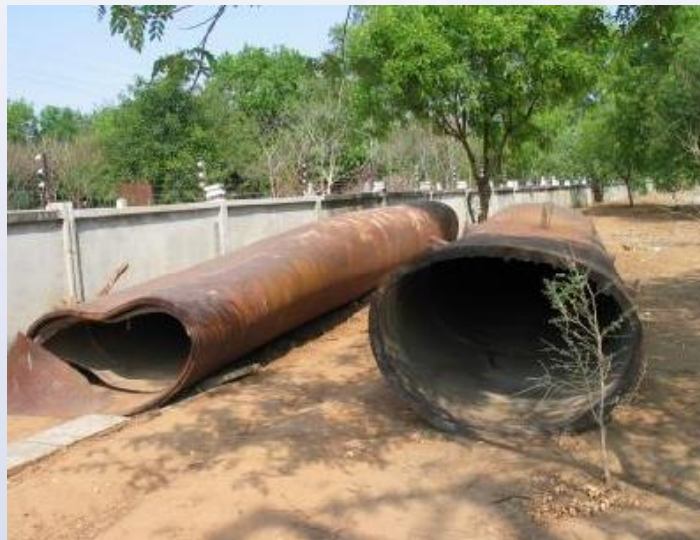
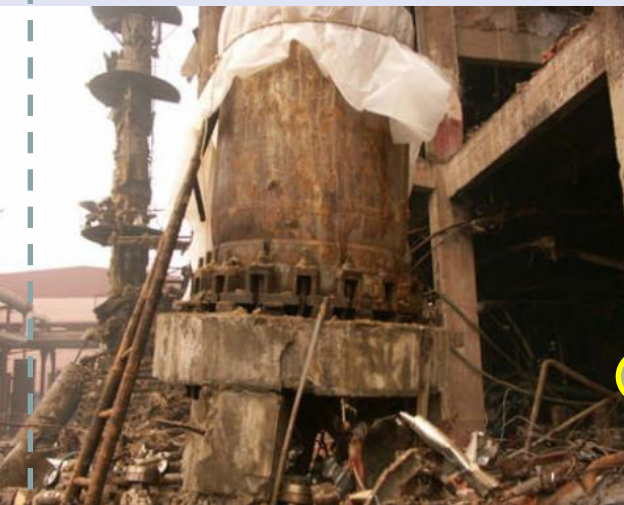
尿素合成塔 直径1400mm，厚度110mm，主体材料16MnR,15MnVR，内衬耐腐不锈钢。重量115T，高26.2m十个筒节。设计压力21.57MPa，温度195度。塔体爆炸成为三段

尿素合成塔爆破后，飞出约300米的塔体变形照片

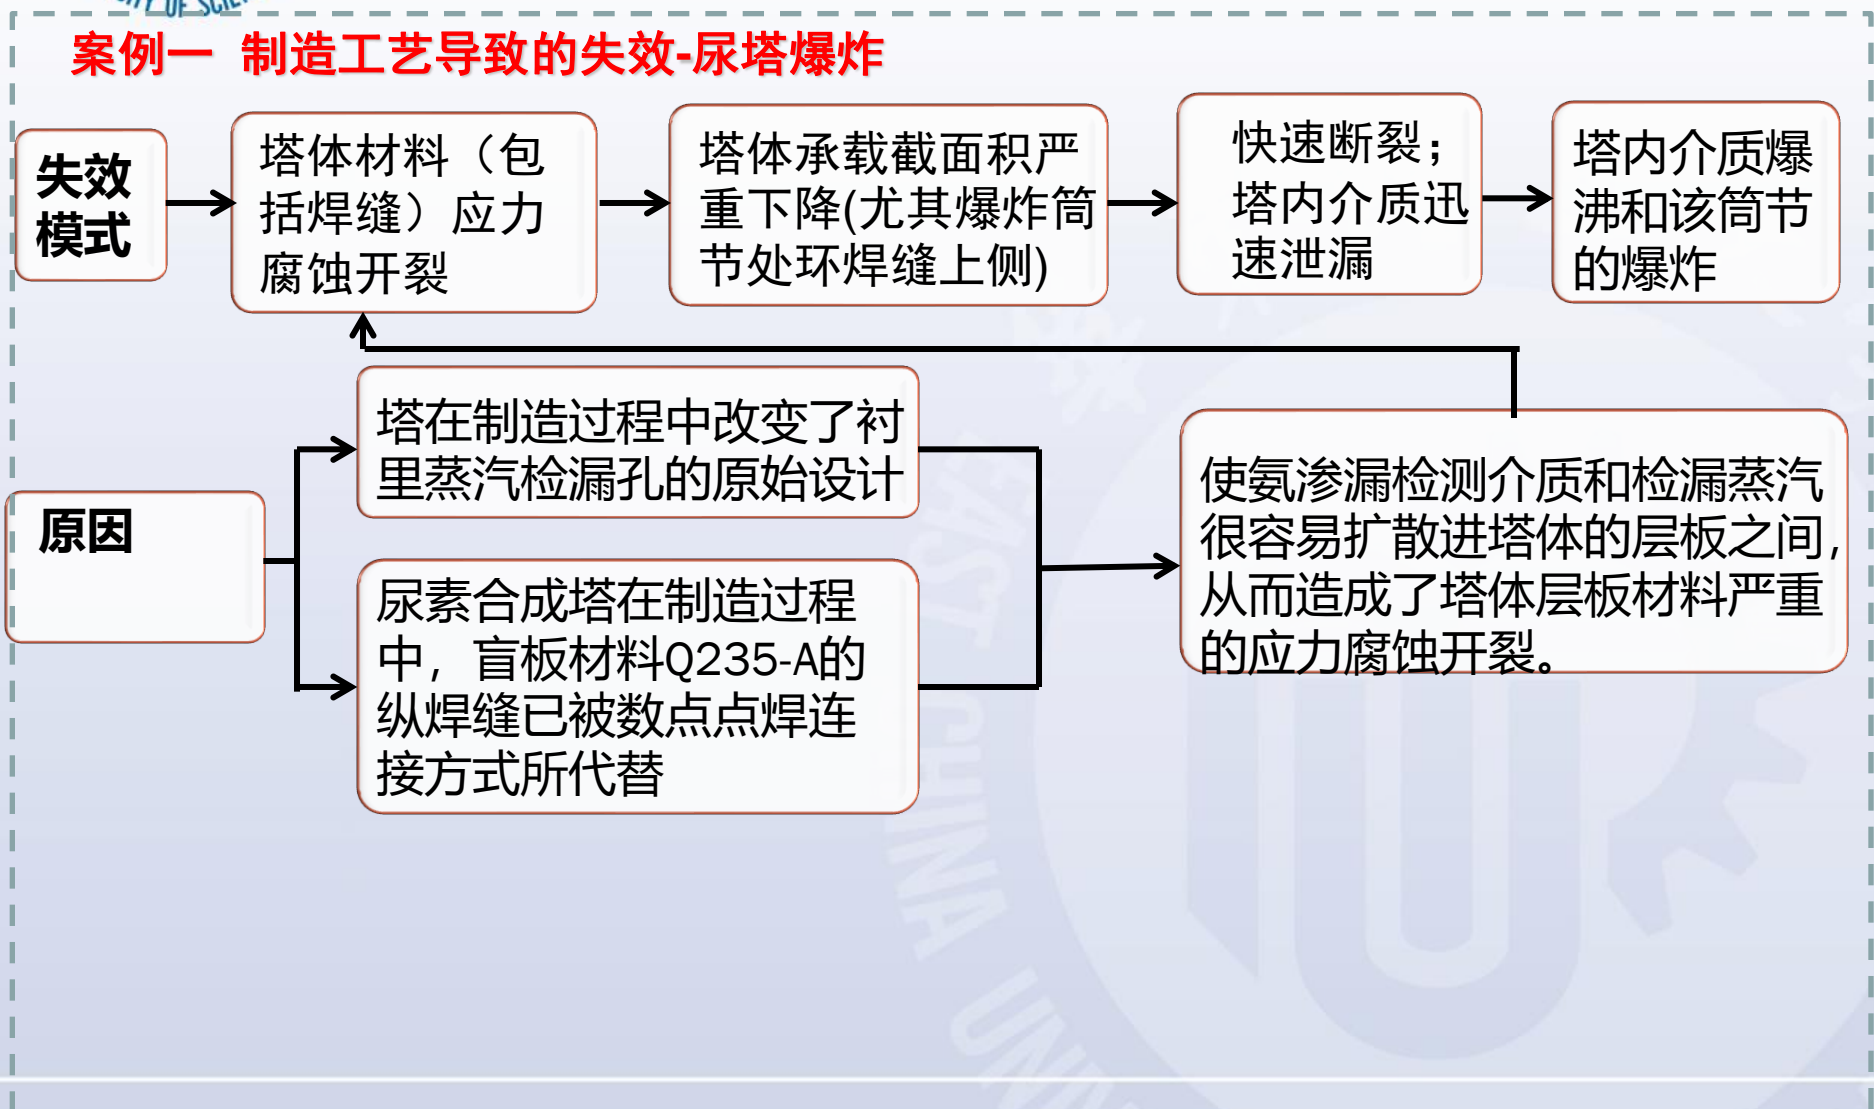
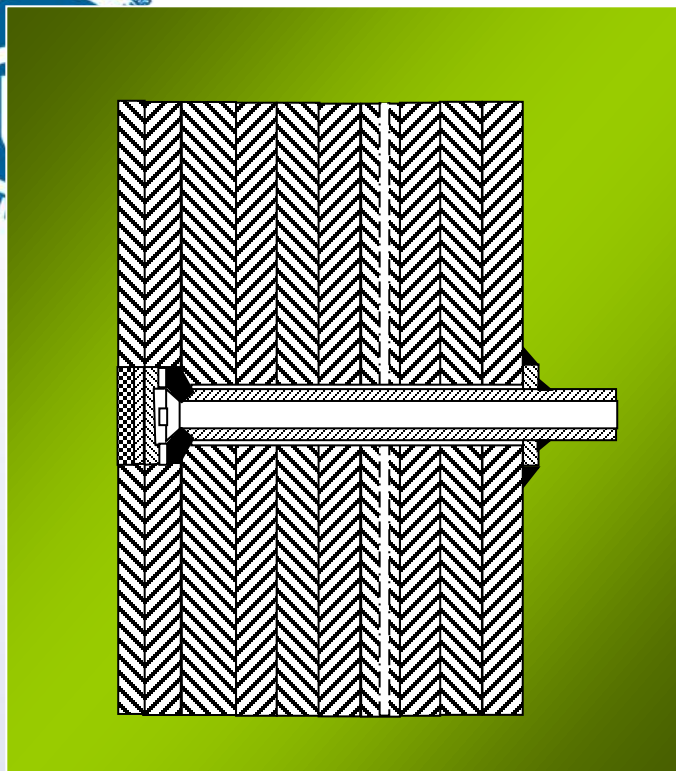
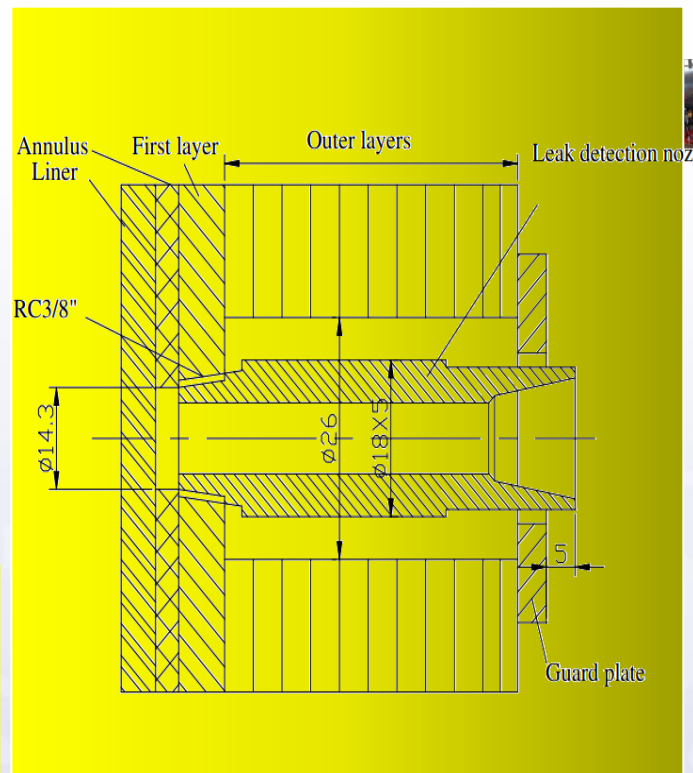
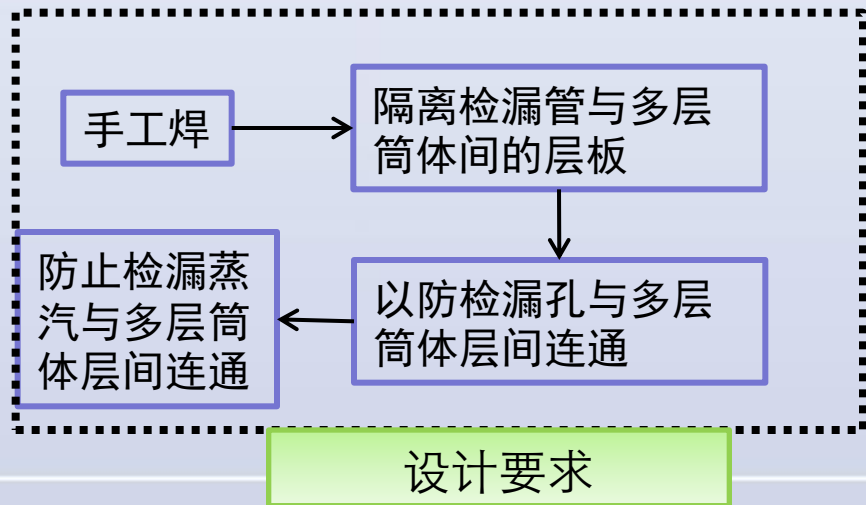
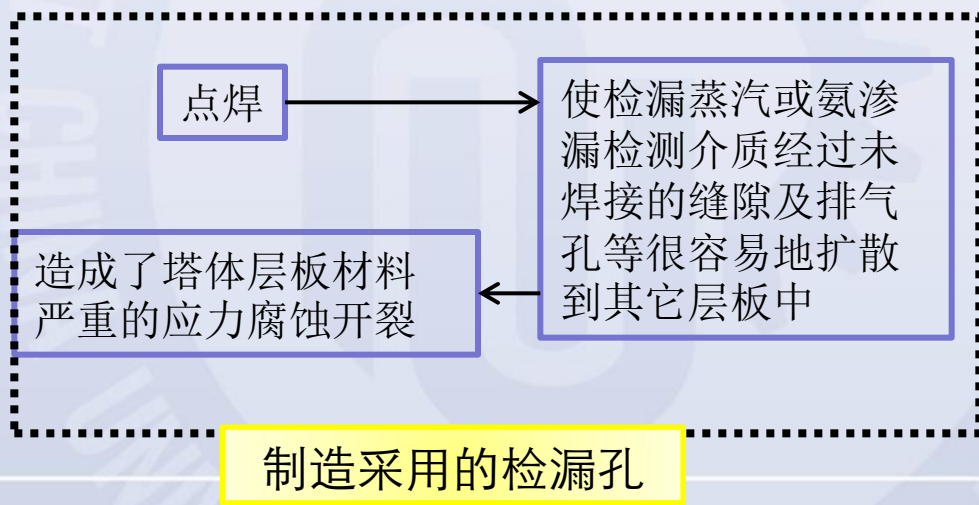
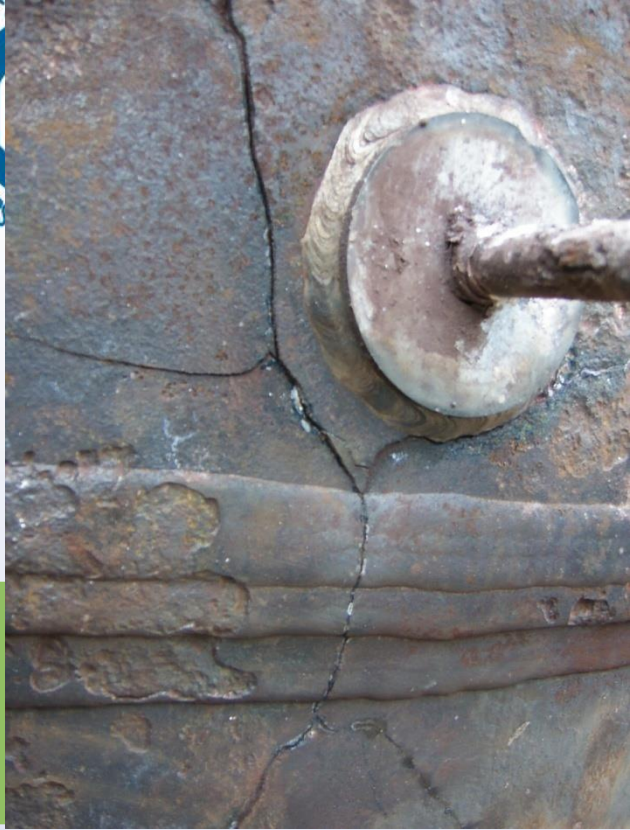
塔体材料（包括焊缝）应力腐蚀开裂

塔体承载截面积严重下降(尤其爆炸筒节处环焊缝上侧)

塔在制造过程中改变了衬里蒸汽检漏孔的原始设计

尿素合成塔在制造过程中，盲板材料Q235-A的纵焊缝已被数点点焊连接方式所代替

使氨渗漏检测介质和检漏蒸汽很容易扩散进塔体的层板之间，从而造成了塔体层板材料严重的应力腐蚀开裂。

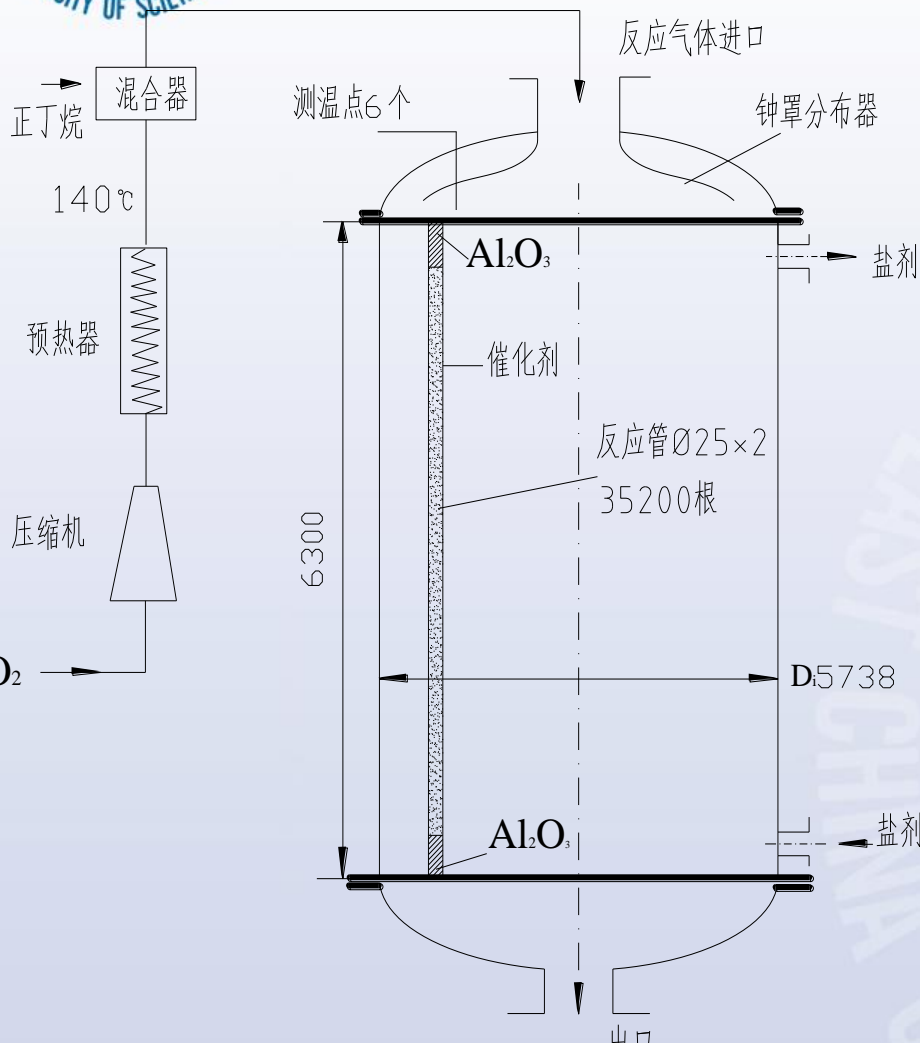
反应器的工艺流程（局部）和反应器的结构示意图

一台巨大的四氢呋喃装置管壳式反应器，检修后经清洗再正常投料重新开车不久便发生连锁停车。从记录仪显示，不正常到执行停运间隔时间为18分钟。

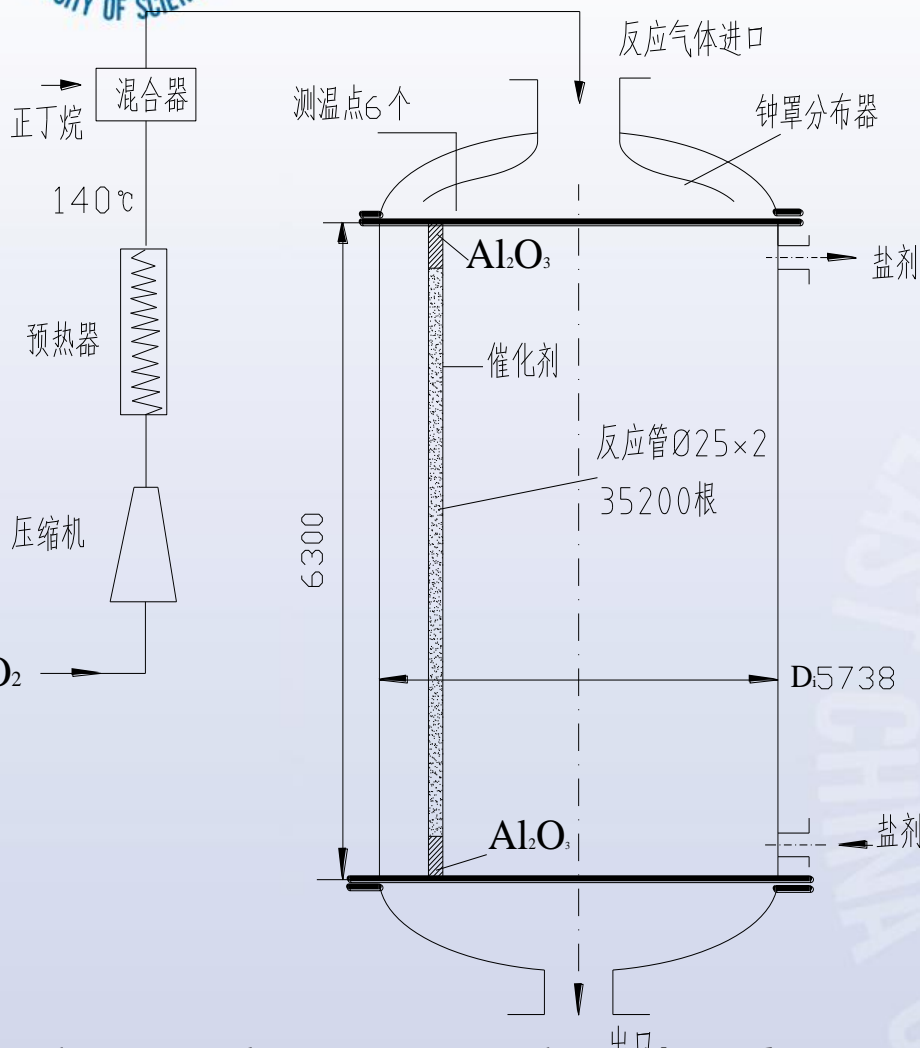
反应器的工艺流程（局部）和反应器的结构示意图

盐的  
泄漏

管子已  
破裂

事故后发现，在反应器的内壁出现了盐

压降实测，发现总共有1500根管子的 $\Delta P$ 值不正常增大，说明这1500根管子均已发生过漏盐，均应予以抽除。

对上下管板1500根管子抽出后进行了外观检查和磁粉检测，发现有许多已被超温引起的熔洞，但在管子的对接焊缝处未见有洞或裂纹。管子表面局部色深，也是严重超温的迹象。反应管的内壁与外壁均未发现明显介质腐蚀现象，厚壁也未发现明显的可检测出的减薄。

反应管内气体流量分布不均，部分管子反应气体通量偏大，反应热释放偏多，而又无法及时得到足够冷却，因而温度上升，直至温度升高到使管子壁温局部高达低碳钢的熔点（约1500℃）而出现熔洞。

管子出现熔洞后，管间的熔流进管内，必堵塞管内催化剂颗粒间的空隙，从而使管内气体流通的阻力（ $\Delta P$ ）增大。

将原设计的测温点由6个增加到180个。平均每个测温点监管的反应管由3867个减少到196根，并保留2个测温点超温即报警。该措施采用后又运行了约7年未再发生问题。

在反应管内填充催化剂时 $\Delta P$ 除 $\leq 50\text{mbar}$ 外，其 $\Delta P$ 的下限值，颗粒直径的精度也应严控。
